Fatores antrópicos de poluição hídrica na bacia do tucunduba em Belém-PA**Anthropic factors of water pollution in the tucunduba basin in Belém-PA**

O artigo busca analisar e caracterizar a problemática das intervenções antrópicas ao longo do igarapé do Tucunduba, localizado no município de Belém-PA, visando mostrar de que maneira o processo de expansão urbana interfere no corpo hídrico, bem como a consequência da ocupação desordenada nas margens do igarapé. Já que, ocasiona alterações no solo e o aumento do escoamento, o qual é responsável por transportar materiais orgânicos e inorgânicos para o rio, aumenta significativamente sua carga de poluentes provocando enchentes, eutrofização dos rios, entre outros problemas de degradação dos recursos hídricos. Para embasamento do mesmo foram utilizadas a revisão bibliográfica e a visita in loco, bem como registro fotográfico e imagens georeferenciadas disponibilizadas no Google Earth, observando a condição geral da área, para caracterização dos fatores antrópicos que contribuem para degradação do Igarapé.

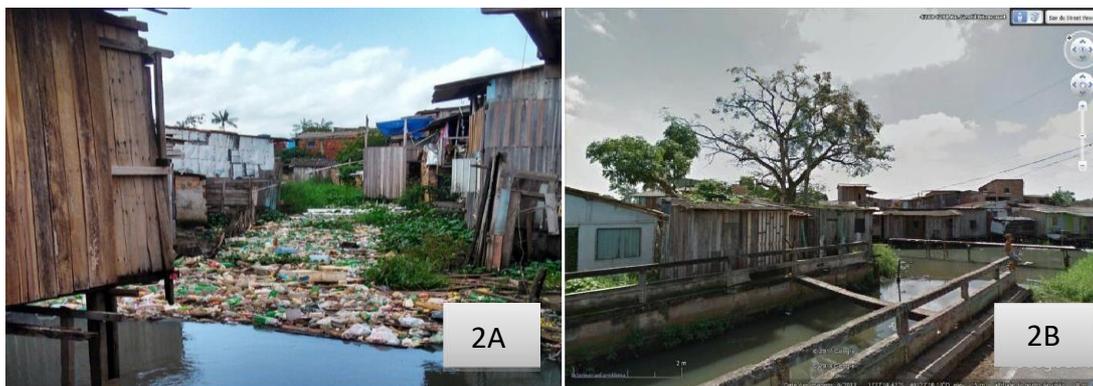
Figuras 2 – Registro fotográfico no ano de 2017 e Registro georreferenciado no Google Earth em 2012, respectivamente.

Nesse contexto, nos anos 80, o município de Belém modificou-se intensamente com o crescimento da verticalização das áreas urbanas, devido a isso, a população migrou para as áreas de baixadas como os bairros do Guamá, Condor, Jurunas e Terra Firme (TRINDADE JR.,1998). Conseqüentemente, esses locais deflagraram-se em um cenário de urbanização sem nenhum planejamento, decorrendo em apropriação de terras e impactos ambientais gerados ao longo Igarapé Tucunduba. As figuras 2 (A e B) mostram a paisagem de inserção da população nas proximidades do rio, bem como a precariedade com que estas se instalaram, com casas de estrutura arquitetônica debilitada.

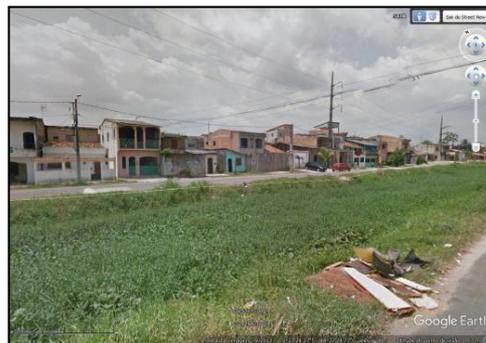
Figura 3 – Registro de resíduos georreferenciado do Google Earth, 2012.

sistema de tratamento de esgoto, desta forma o destino final do esgoto, geralmente, lançado no rio. Dentro deste contexto, Matos (2010) ressalta que além de degradar a qualidade da água, o despejo de esgoto no rio, pode possibilitar a veiculação de doenças e o aumento da possibilidade de ocorrência de inundações. A falta de esgotamento sanitário e, conseqüentemente, o lançamento direto do esgoto no rio possibilitam que a Bacia não possua autodepuração de matéria orgânica em grande quantidade, o que gera a eutr¹ofização¹ desse corpo hídrico, como exemplificado na Figura 3.

Assim, reafirma-se que essa problemática gera diminuição do uso da água para recreação, balneabilidade da população residente do local e redução geral no turismo, pois, haverá crescimento excessivo da vegetação, proliferação de vetores como mosquitos e insetos, odores e mortandades de peixes.

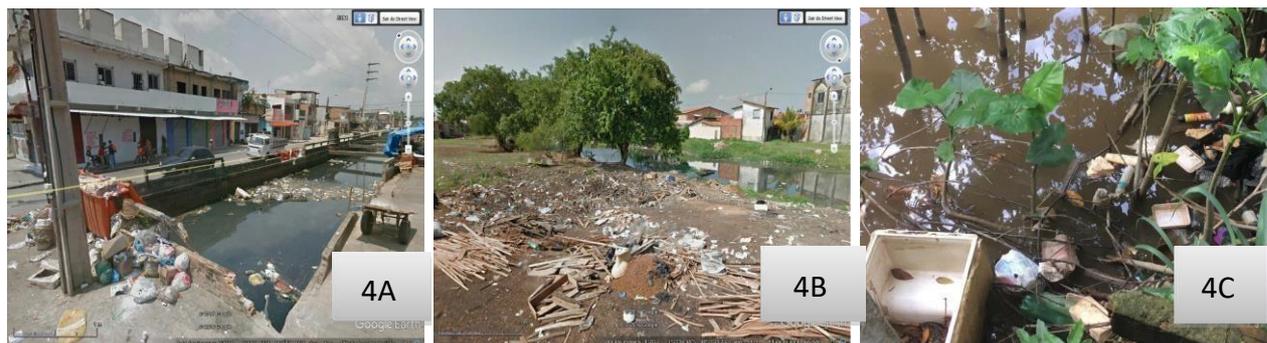
Figuras 4 – Registros georreferenciados no Google Earth, 2012 e registro fotográfico, 2017, respectivamente.

Além disso, outro fator antrópico de poluição hídrica do Tucunduba é o manejo, gerenciamento e descarte dos resíduos sólidos urbanos e de construção civil dentro dos canais ou no entorno do rio, como exemplificado pela Figuras 4 (A, B e C):

Dessa maneira, conforme previsto na Constituição Federal Art. 22, inciso VI e na Lei nº 6.938, denominada de Política Nacional do Meio Ambiente, de 31 de agosto de 1981, a qual visa controlar o lançamento no meio ambiente de poluentes, proibindo o lançamento em níveis nocivos ou perigosos para os seres humanos, recursos hídricos e outras formas de vida. No entanto, é uma realidade frequente, principalmente nos bairros os quais a Bacia do Tucunduba está inserida. Isso se deve a causas diversas, mas o principal é ineficiência da gestão pública nessas áreas, por vezes de difícil acesso, número limitado ou inexistente de lugares apropriados para despejo desses resíduos, bem como a precária educação ambiental e sanitária da população.
